# エア漏れ検査サービスレポート

2023年2月20日

エア漏れ検査サービスの結果、8か所のエア漏れが発見されました。  
検査No.1は真空漏れになります。

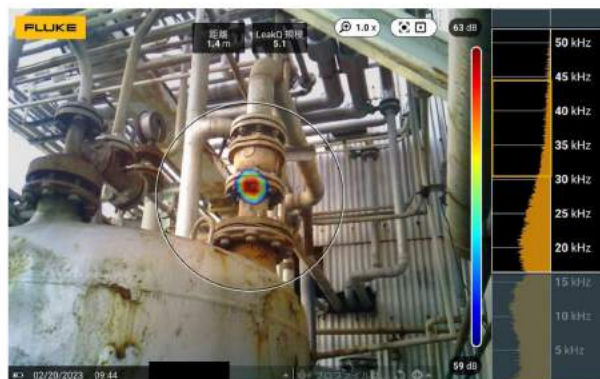
## No.1

検知日時	2023/2/20 09:44
検知距離	1.4m
dBLレベル測定値	66
リークの種類	クイック接続
LeakQ	5.1
システム圧力Mpa	0.6Mpa
推定リーク量	16.7L/min
年間推定損失額	23,305円
年間推定CO2排出量	723.7kg/年

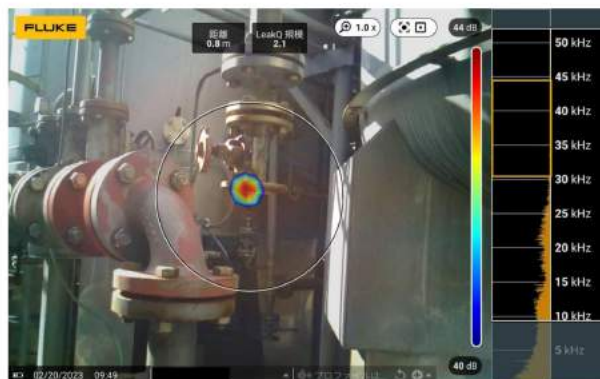
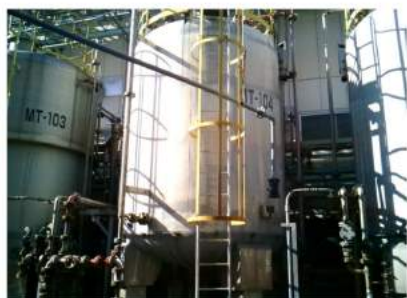
## No.2

検知日時	2023/2/20 09:44
検知距離	0.8m
dBLレベル測定値	50
リークの種類	ホース
LeakQ	2.1
システム圧力Mpa	0.6Mpa
推定リーク量	0.2L/min
年間推定損失額	275円
年間推定CO2排出量	8.5kg/年

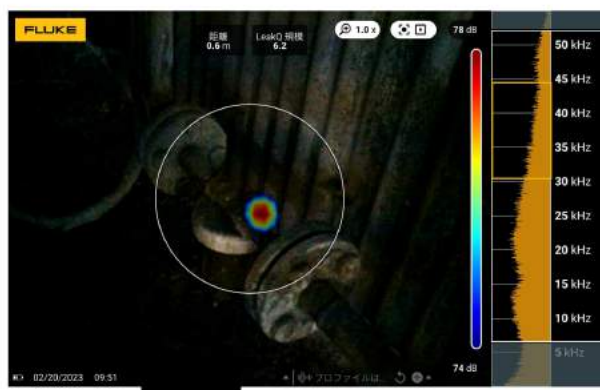
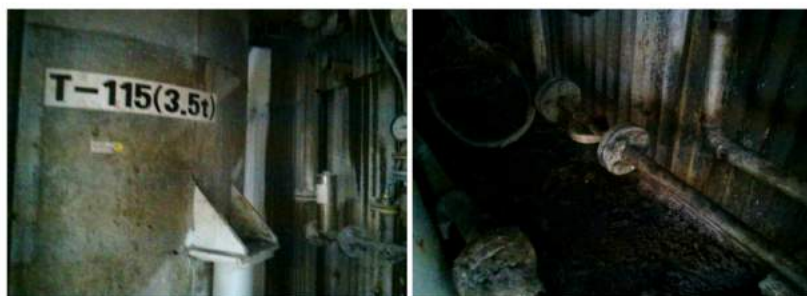
No.3

検知日時 2023/2/20 09:44  
検知距離 0.6m  
dBLレベル測定値 82  
リークの種類 クイック接続  
LeakQ 6.2  
システム圧力Mpa 0.6Mpa  
推定リーク量 30.1L/min  
年間推定損失額 41,878円  
年間推定CO2排出量 1300.5kg/年

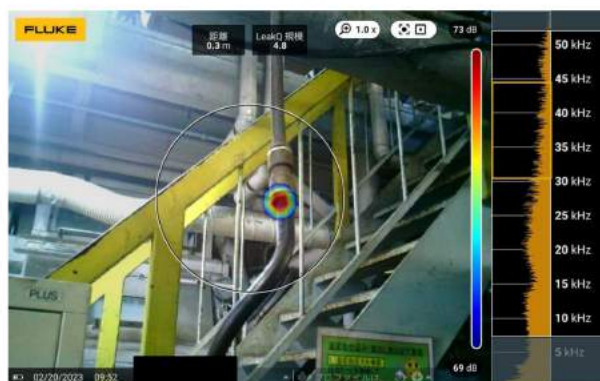
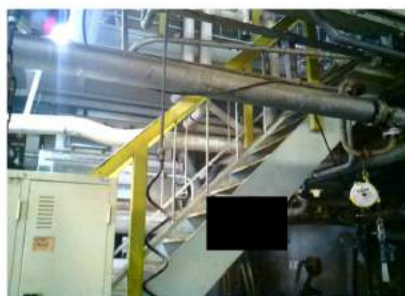
## No.4

検知日時	2023/2/20 09:44
検知距離	0.3m
dBLレベル測定値	77
リークの種類	クイック接続
LeakQ	4.8
システム圧力Mpa	0.6Mpa
推定リーク量	14.3L/min
年間推定損失額	19,871円
年間推定CO2排出量	617.1kg/年

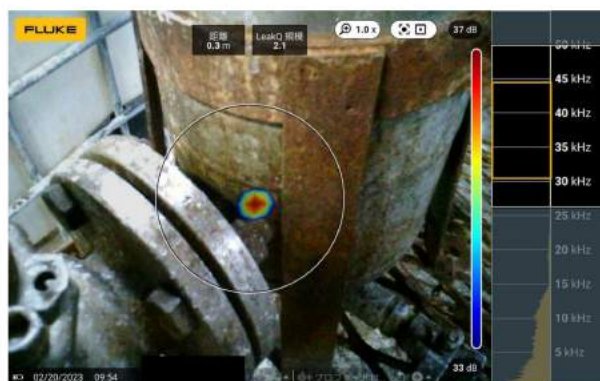
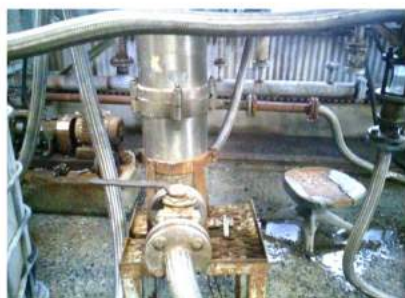
## No.5

検知日時	2023/2/20 09:44
検知距離	0.3m
dBLレベル測定値	38
リークの種類	ホース
LeakQ	2.1
システム圧力Mpa	0.6Mpa
推定リーク量	0.1L/min
年間推定損失額	146円
年間推定CO2排出量	4.5kg/年

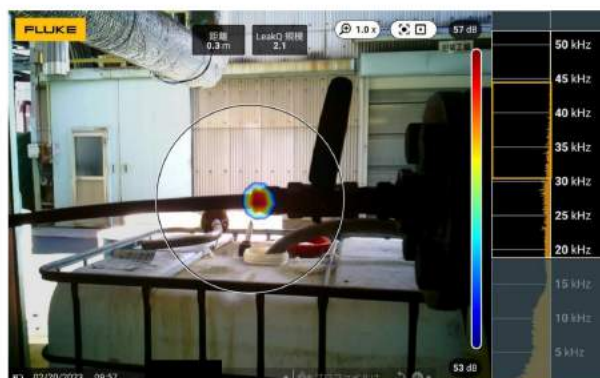
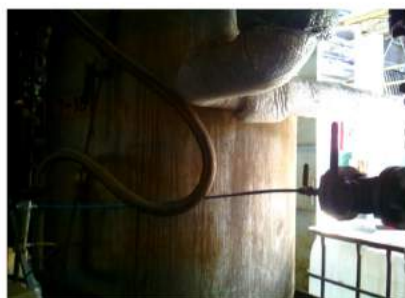
## No.6

検知日時	2023/2/20 09:44
検知距離	0.3m
dBLレベル測定値	60
リークの種類	クイック接続
LeakQ	2.1
システム圧力Mpa	0.6Mpa
推定リーク量	2.1L/min
年間推定損失額	2,893円
年間推定CO2排出量	89.8kg/年

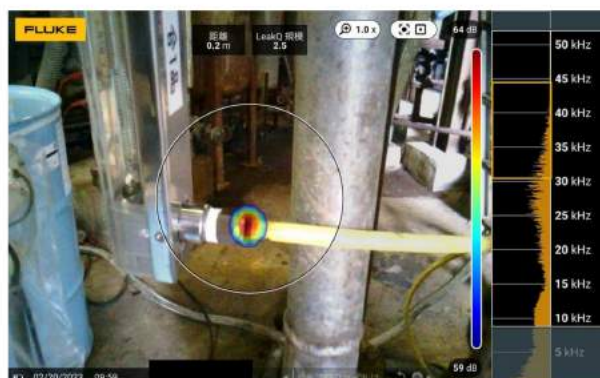
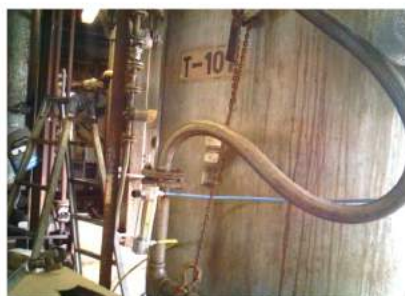
## No.7

検知日時	2023/2/20 09:44
検知距離	0.2m
dBLレベル測定値	66
リークの種類	ホース
LeakQ	2.5
システム圧力Mpa	0.6Mpa
推定リーク量	0.3L/min
年間推定損失額	440円
年間推定CO2排出量	13.7kg/年

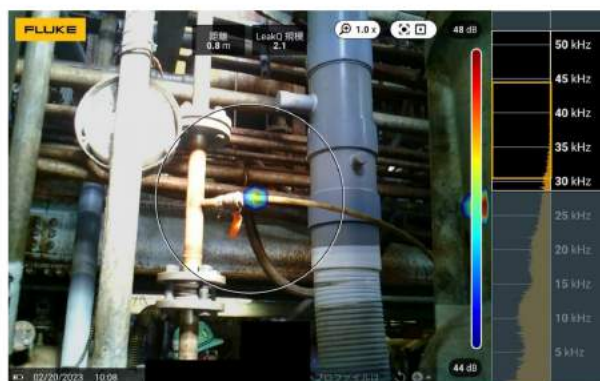
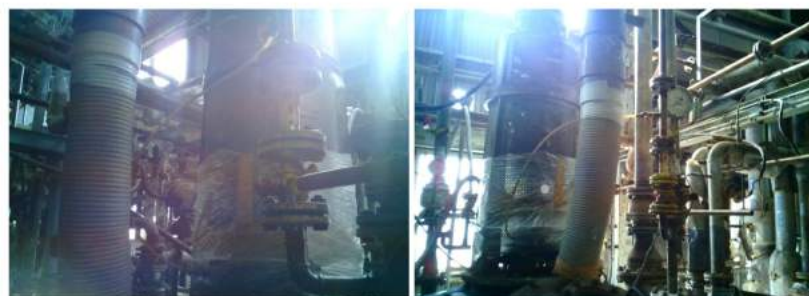
## No.8

検知日時	2023/2/20 09:44
検知距離	0.8m
dBLレベル測定値	51
リークの種類	ホース
LeakQ	2.1
システム圧力Mpa	0.6Mpa
推定リーク量	0.2L/min
年間推定損失額	319円
年間推定CO2排出量	9.9kg/年
