# エアリーク検査レポート サンプル

〇〇株式会社  
〇〇プラント

2022年7月20日

協和機工株式会社

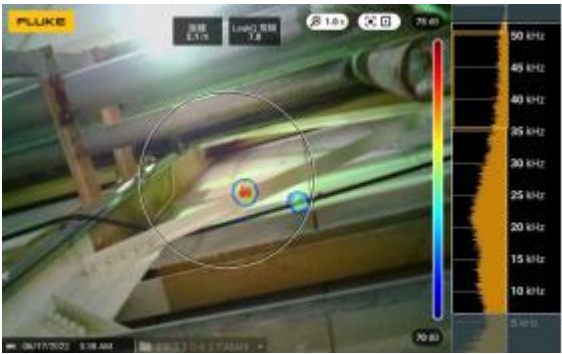
No.1 A棟1階 エアホース 1

検査日時 2022/07/20 14:02  
検査距離 2.1m  
dBレベル測定値 77.3  
リークの種類 ホース  
LeakQ 7.0  
システム圧力bar 5  
推定リーク率 9.5L/min  
年間推定損失額 11,485円/年

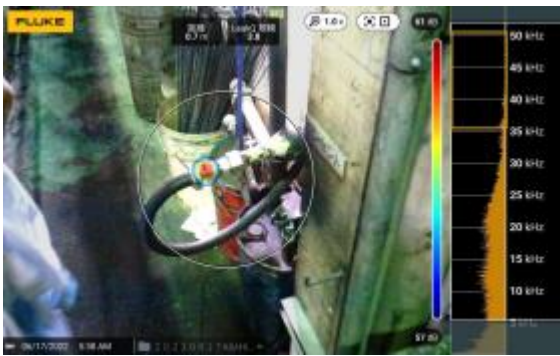
No.2    A棟1階    壁際    エアホース

検査日時                    2022/07/20 14:05  
検査距離                    0.7m  
dBレベル測定値            64.7  
リークの種類              クイック接続  
LeakQ                        3.8  
システム圧力bar            5  
推定リーク率               7.9L/min  
年間推定損失額            9,650円/年

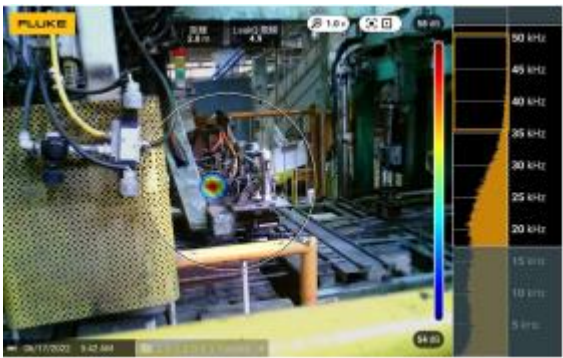
No.3 A棟1階 蒸気輸送配管のバルブ 1

検査日時 2022/07/20 14:10  
検査距離 2.0m  
dBレベル測定値 62.0  
リークの種類 ホース  
LeakQ 4.9  
システム圧力bar 5  
推定リーク率 1.6L/min  
年間推定損失額 1,897円/年

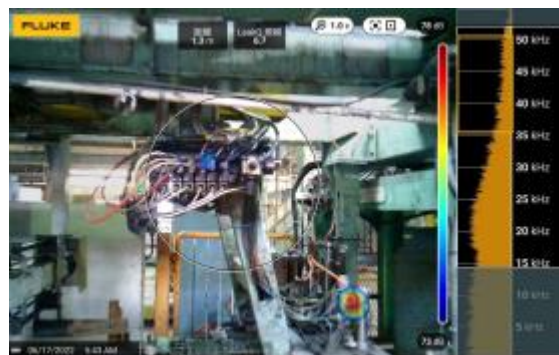
## No.4 A棟1階 蒸気輸送配管のバルブ 2

| 検査日時 | 2022/07/20 14:12 |
| 検査距離 | 1.3m |
| dBレベル測定値 | 78.8 |
| リークの種類 | ホース |
| LeakQ | 6.7 |
| システム圧力bar | 5 |
| 推定リーク率 | 7.1L/min |
| 年間推定損失額 | 8,585円/年 |

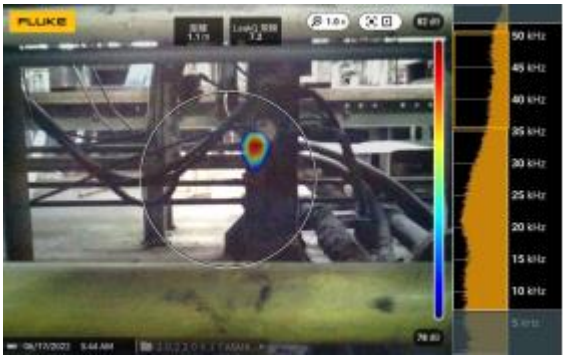
No.5    A棟1階    架台下    エアホース 1

検査日時                    2022/07/20 14:18  
検査距離                    1.1m  
dBレベル測定値            84.8  
リークの種類                ホース  
LeakQ                        7.2  
システム圧力bar            5  
推定リーク率                11.6L/min  
年間推定損失額            14,038円/年

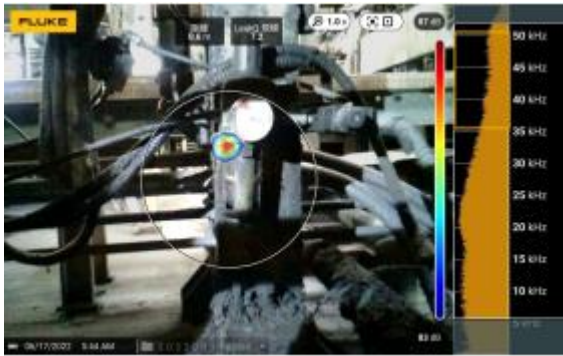
No.6    A棟1階    架台下    エアホース 2

検査日時                    2022/07/20 14:20  
検査距離                    0.6m  
dBレベル測定値            90.0  
リークの種類                ホース  
LeakQ                        7.2  
システム圧力bar            5  
推定リーク率                12.3L/min  
年間推定損失額            14,908円/年

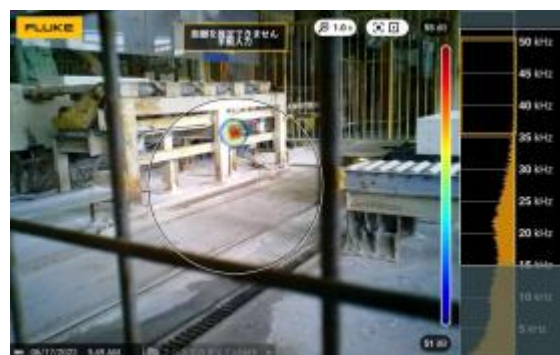
## No.7 A棟1階 架台下 エアホース 3

検査日時 2022/07/20 14:22  
 検査距離 4.1m  
 dBレベル測定値 59.9  
 リークの種類 ホース  
 LeakQ 5.6  
 システム圧力bar 5  
 推定リーク率 2.7L/min  
 年間推定損失額 3,241円/年

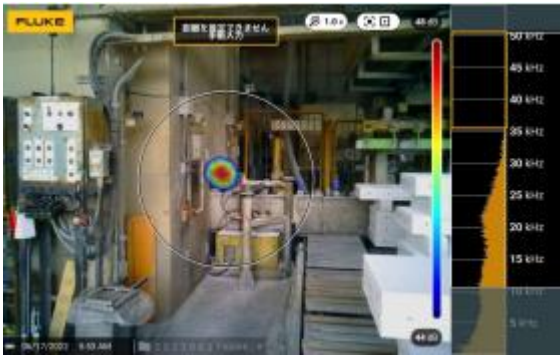
No.8    A棟2階    配管    継ぎ手

検査日時                    2022/07/20 14:35  
検査距離                    5.0m  
dBレベル測定値            57.2  
リークの種類                開口端  
LeakQ                        5.5  
システム圧力bar            5  
推定リーク率                3.4L/min  
年間推定損失額            4,121円/年

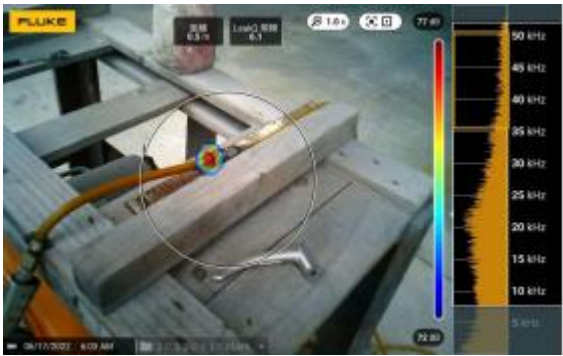
No.9    A棟2階    エアホースノズル

検査日時                    2022/07/20 14:39  
検査距離                    0.5m  
dBレベル測定値            81.5  
リークの種類                ホース  
LeakQ                        6.1  
システム圧力bar            5  
推定リーク率                4.0L/min  
年間推定損失額            4,841円/年

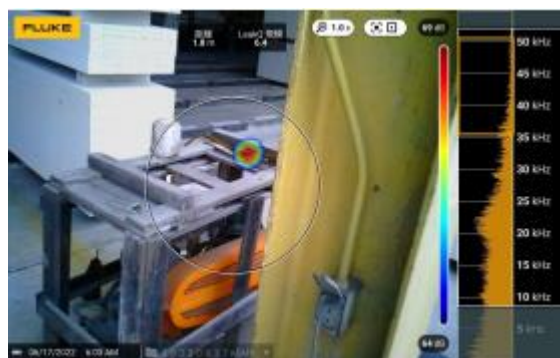
## No.10 A棟2階 エアホース

検査日時 2022/07/20 14:41  
検査距離 1.8m  
dBレベル測定値 73.9  
リークの種類 ホース  
LeakQ 6.4  
システム圧力bar 5  
推定リーク率 5.4L/min  
年間推定損失額 6,570円/年

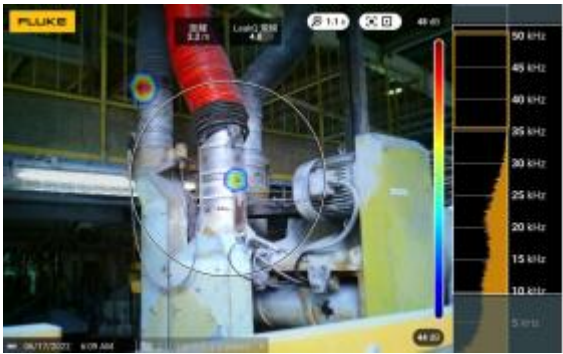
No.11 B棟1階 配管 1

検査日時 2022/07/20 14:50  
検査距離 2.2m  
dBレベル測定値 55.1  
リークの種類 ホース  
LeakQ 4.0  
システム圧力bar 5  
推定リーク率 0.8L/min  
年間推定損失額 980円/年

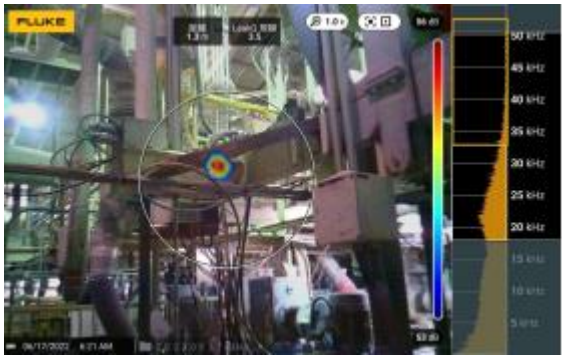
No.12    B棟1階    配管 2

検査日時                    2022/07/20 14:55  
検査距離                    1.3m  
dBレベル測定値            56.7  
リークの種類                ホース  
LeakQ                        3.5  
システム圧力bar            5  
推定リーク率                0.6L/min  
年間推定損失額            723円/年

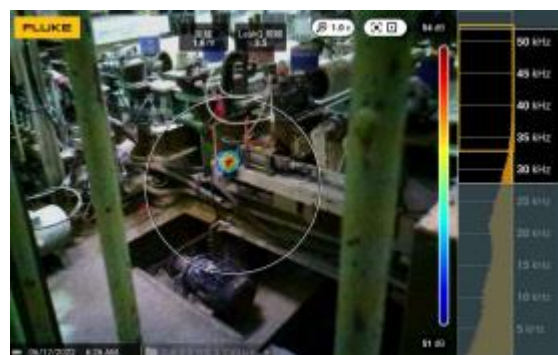
## No.13 B棟1階 エアホースノズル

検査日時 2022/07/20 15:01  
検査距離 1.6m  
dBレベル測定値 55.4  
リークの種類 ホース  
LeakQ 3.5  
システム圧力bar 5  
推定リーク率 0.6L/min  
年間推定損失額 749円/年

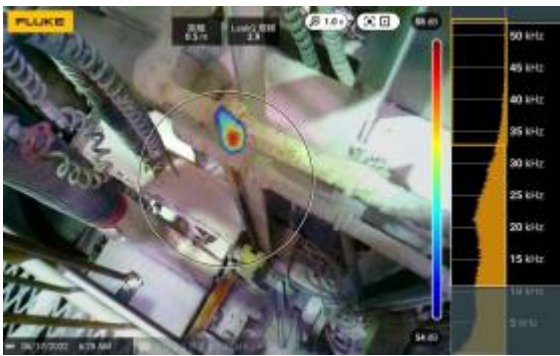
No.14    B棟1階    配管結合部

検査日時                    2022/07/20 15:09  
検査距離                    0.5m  
dBレベル測定値            61.4  
リークの種類                ホース  
LeakQ                        2.9  
システム圧力bar            5  
推定リーク率                0.4L/min  
年間推定損失額            514円/年

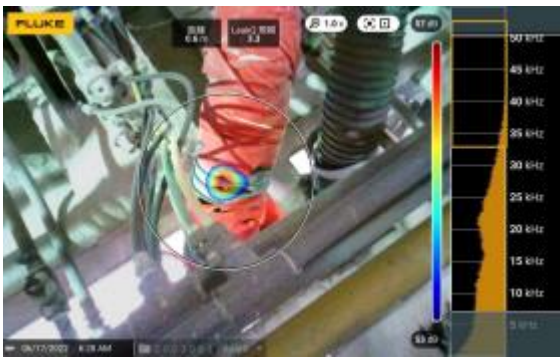
No.15 B棟1階 エアホース結合部

検査日時 2022/07/20 15:15  
検査距離 0.6m  
dBレベル測定値 63.4  
リークの種類 開口端  
LeakQ 3.3  
システム圧力bar 5  
推定リーク率 1.5L/min  
年間推定損失額 1,849円/年
