エア漏れ検査サービス 事例集

Case Studies

協和機工株式会社

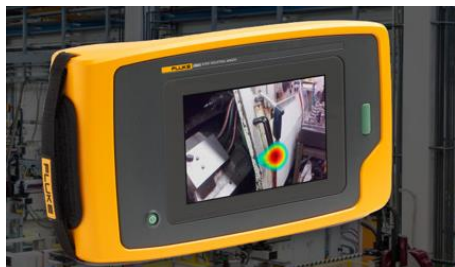
音が見えるエア漏れ検知カメラ

エア漏れなどから発生する超音波を検知し、漏れ箇所を可視化することができるカメラです。

- ①数10メートル先のエア漏れも検知可能
- ②工場・プラント内の騒音は拾わず、エア漏れの音のみ検知する
- ③エアだけでなく、窒素やフロンなど様々な気体を検知可能

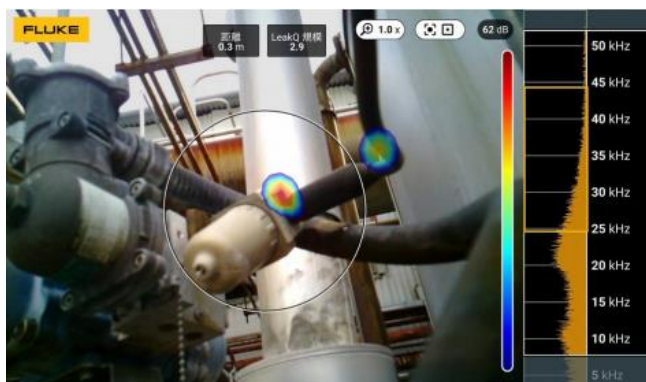
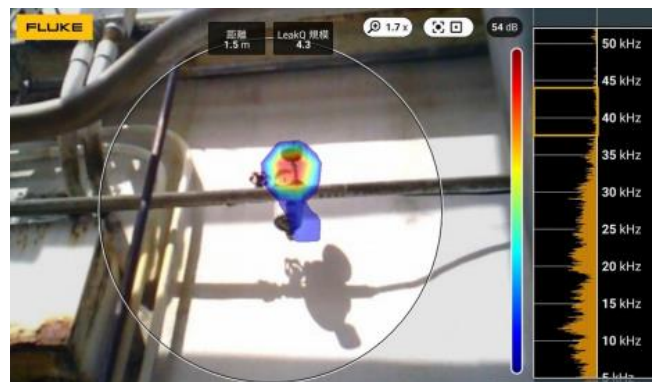
■ 漏れ箇所の写真

検査所要日数・時間	0.5日(約4時間)
漏れ箇所数	39箇所
漏れ量合計	60.5L/min
年間損失金額	151,439円/年
年間推定CO2排出量	4,457kg/年

39箇所ある漏れ箇所のうち、漏れ量の多い上位15箇所を修復すると、全体の約70%のエア漏れを補修できるという結果となりました。

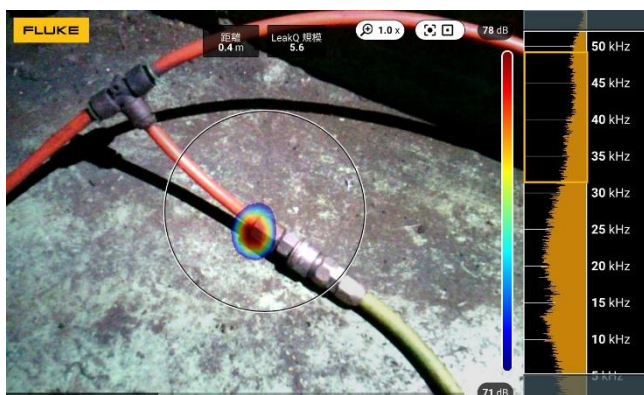
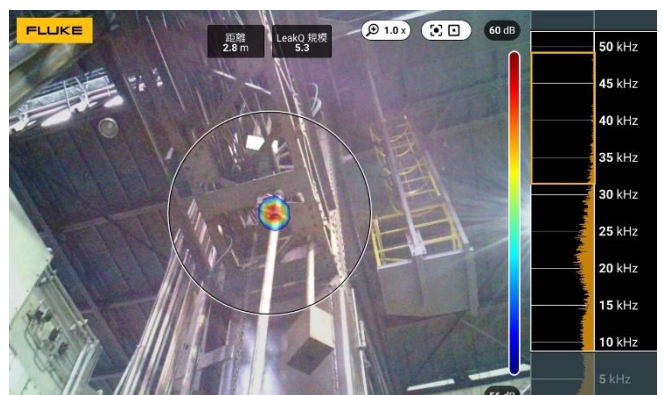
■ 漏れ箇所の写真

検査所要日数・時間	1日(約8時間)
漏れ箇所数	94箇所
漏れ量合計	761.8L/min
年間損失金額	2,331,563円/年
年間推定CO2排出量	32,910kg/年

エア漏れ検査1日(約8時間)を実施しました。94箇所のエア漏れ箇所が見つかり、天井付近にある高所配管のユニオンからのエア漏れも発見しました。年間推定損失コストの約230万円はエア漏れ率約20%で行った簡易シュミレーションで算出された推計金額と近い金額となりました。

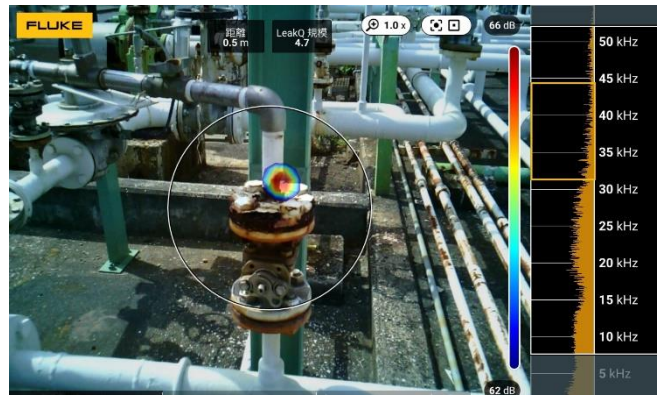
■ 漏れ箇所の写真

検査所要日数・時間	1.5日(約12時間)
漏れ箇所数(エア;窒素)	84箇所 ; 12箇所
漏れ量合計(エア;窒素)	523.7L/min ; 122.5L/min
年間損失金額(エア;窒素)	1,330,090円; 5,880,000円
年間推定CO2排出量	29,666kg/年

エア漏れ検査1.5日(約12時間)を実施しました。
 エア漏れを84か所、窒素漏れを12か所見つけることができました。
 ガス漏れはガス単価が高いことが多いため、少ない漏れ箇所でも損失コストが大きくなる傾向があります。
