エア漏れ検査サービス 事例集

Case Studies

協和機工株式会社

工場・プラントの全体のエア使用量の 10～20%がエア漏れを起こしています！

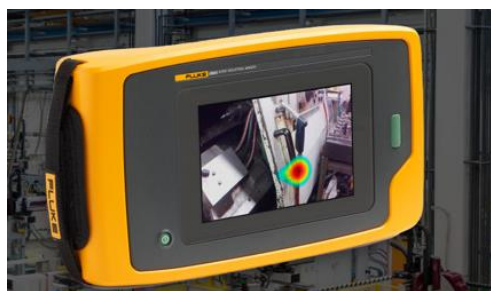
音が見えるエア漏れ検知カメラ

エア漏れなどから発生する超音波を検知し、漏れ箇所を可視化することができるカメラです。

- ①数10メートル先のエア漏れも検知可能
- ②工場・プラント内の騒音は拾わず、エア漏れの音のみ検知する
- ③エアだけでなく、窒素やフロンなど様々な気体を検知可能

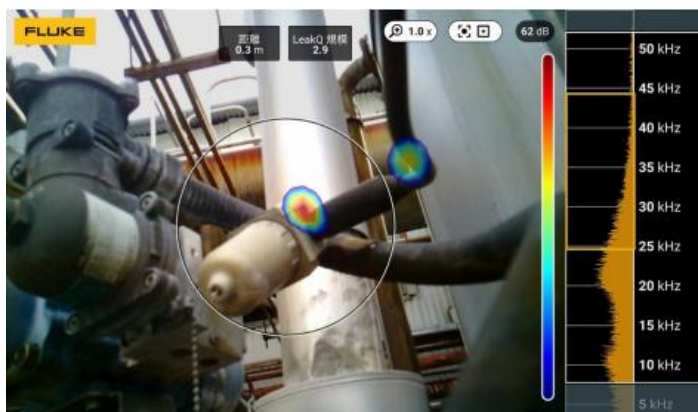
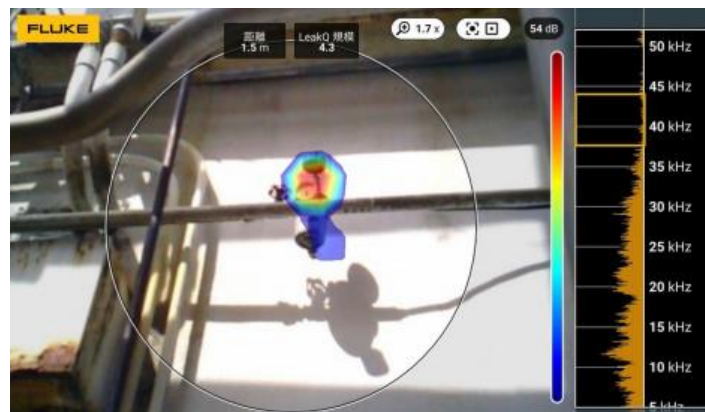
■ 漏れ箇所の写真

検査所要日数・時間	0.5日(約4時間)
漏れ箇所数	39箇所
漏れ量合計	60.5L/min
年間損失金額	151,439円/年
年間推定CO2排出量	4,457kg/年

39箇所ある漏れ箇所のうち、漏れ量の多い**上位15箇所を修復すると、全体の約70%のエア漏れを補修できる**という結果となりました。

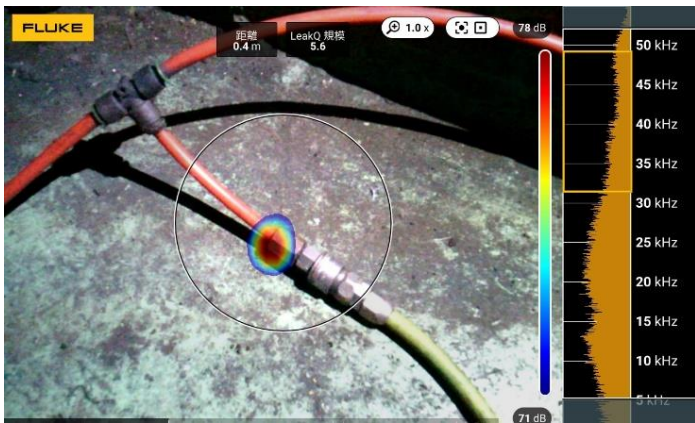
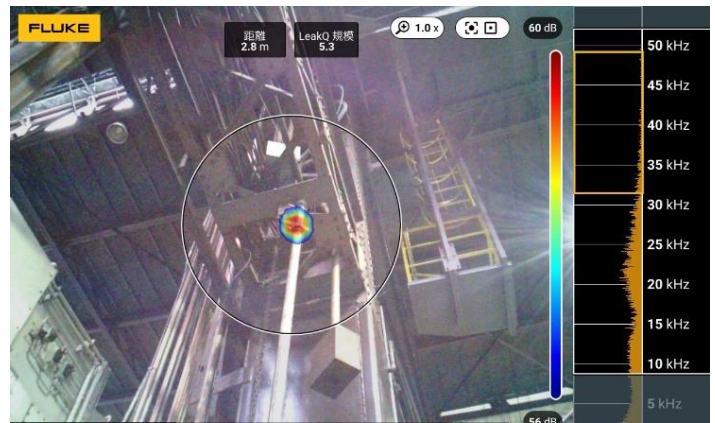
■ 漏れ箇所の写真

検査所要日数・時間	1日(約8時間)
漏れ箇所数	94箇所
漏れ量合計	761.8L/min
年間損失金額	2,331,563円/年
年間推定CO2排出量	32,910kg/年

エア漏れ検査1日(約8時間)を実施しました。94箇所のエア漏れ箇所が見つかり、天井付近にある高所配管のユニオンからのエア漏れも発見しました。年間推定損失コストの約230万円はエア漏れ率約20%で行った簡易シュミレーションで算出された推計金額と近い金額となりました。

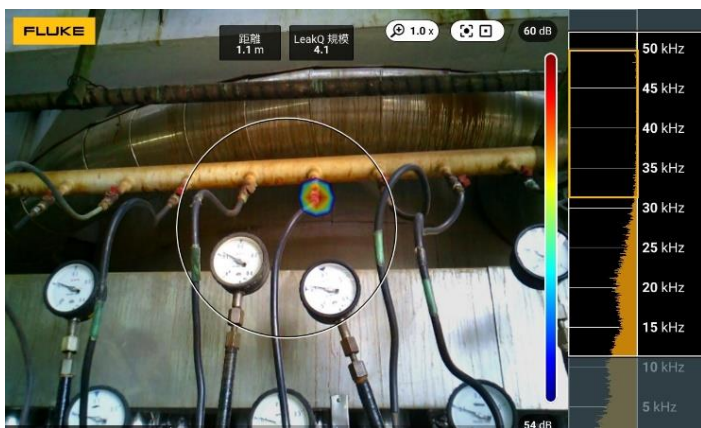
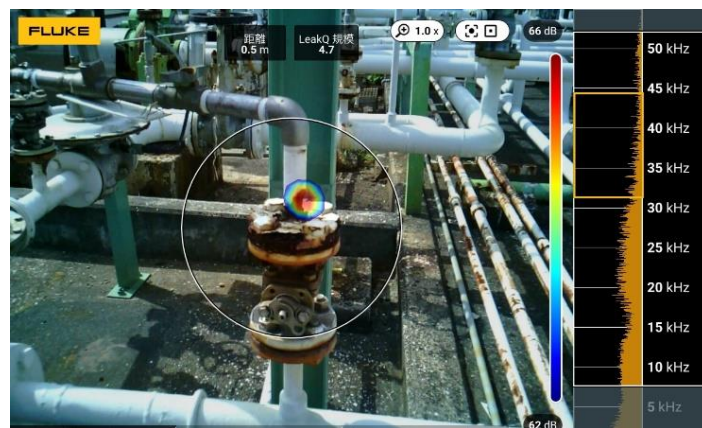
■ 漏れ箇所の写真

検査所要日数・時間	1.5日(約12時間)
漏れ箇所数(エア;窒素)	84箇所 ; 12箇所
漏れ量合計(エア;窒素)	523.7L/min ; 122.5L/min
年間損失金額(エア;窒素)	1,330,090円/年; 5,880,000円/年
年間推定CO2排出量	29,666kg/年

エア漏れ検査1.5日(約12時間)を実施しました。
 エア漏れを84か所、**窒素漏れを12か所**見つけることができました。
 ガス漏れはガス単価が高いことが多いため、**少ない漏れ箇所でも損失コストが大きくなる**傾向があります。

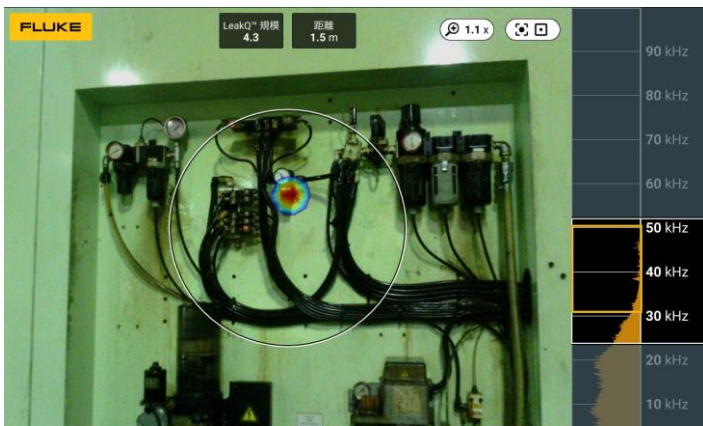
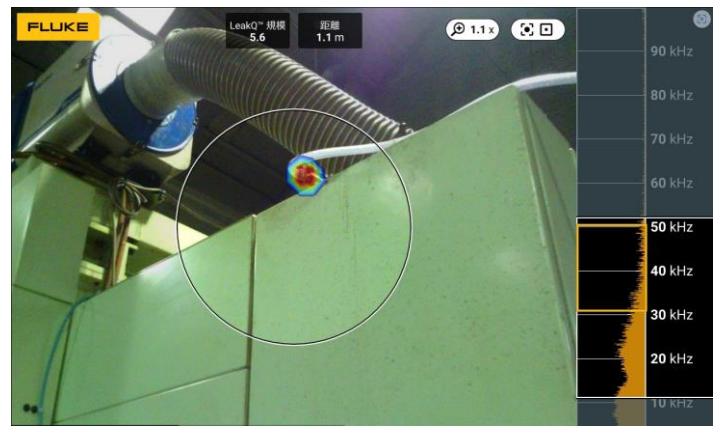
■ 漏れ箇所の写真

検査所要日数・時間	1時間
漏れ箇所数	10箇所
漏れ量合計	108.1L/min
年間損失合計	300,885円
年間推定CO2排出量	3,722kg/年

お試しキャンペーン期間中に1時間検査を実施し、10か所のエア漏れを発見しました。1ヵ所で約6万円の損失金額を出している箇所がありましたが、その場でお客様が**増し締めすることでエア漏れをストップ**。業種が変われど、増し締めで止めることができるエア漏れは多く、簡単にできる有効な省エネ対策です。

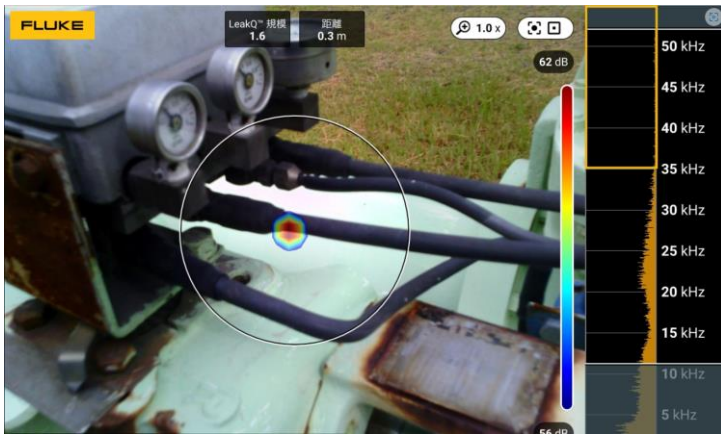
■ 漏れ箇所の写真

検査所要日数・時間	2日(16時間)
漏れ箇所数(エア;アルゴン)	175箇所; 4箇所
漏れ量合計(エア;アルゴン)	2,322.1L/min; 12L/min
年間損失合計(エア;アルゴン)	5,816,804円; 2,408,500円
年間推定CO2排出量	100,349.7kg/年

エア漏れ検査2日(約16時間)を実施しました。
 エア漏れ箇所175箇所に加え、高所配管からのアルゴンガス漏れの検知にも成功しました。未使用時のアルゴンガスの減少に悩まれているお客様だったので、非常に喜んでいただきました。

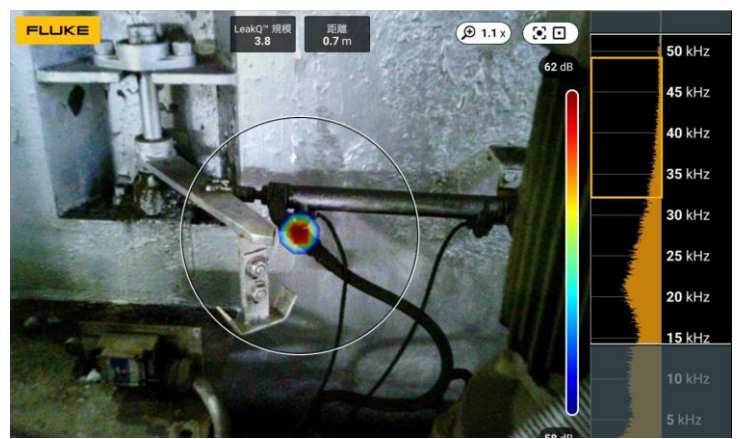
■ 漏れ箇所の写真

検査所要日数・時間	1時間
漏れ箇所数	12箇所
漏れ量合計	103.7L/min
年間損失合計	202,516円
年間推定CO2排出量	3,506.9kg/年

キャンペーン期間中に1時間検査を行いました。
熱を持つ設備が多く、稼働中には近寄ることが難しいですが、**安全な位置から多数のエア漏れを検知**できることにお客様も感心していました。

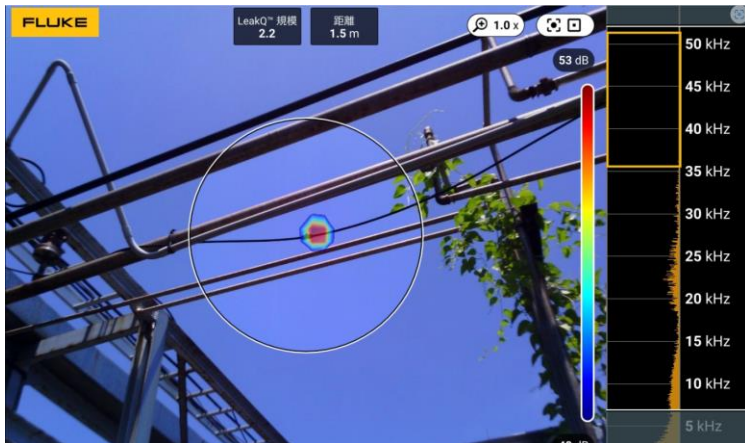
■ 漏れ箇所の写真

検査所要日数・時間	1日(8時間)
漏れ箇所数	75箇所
漏れ量合計	815.8L/min
年間損失合計	2,019,085円
年間推定CO2排出量	32,343kg/年

エア漏れ検査1日(約8時間)を実施しました。
 屋外でも複数の高所エア漏れを発見することに成功しました。高所ラック上の約20本あるホースの中のエアクリークの箇所の特定に成功しました。

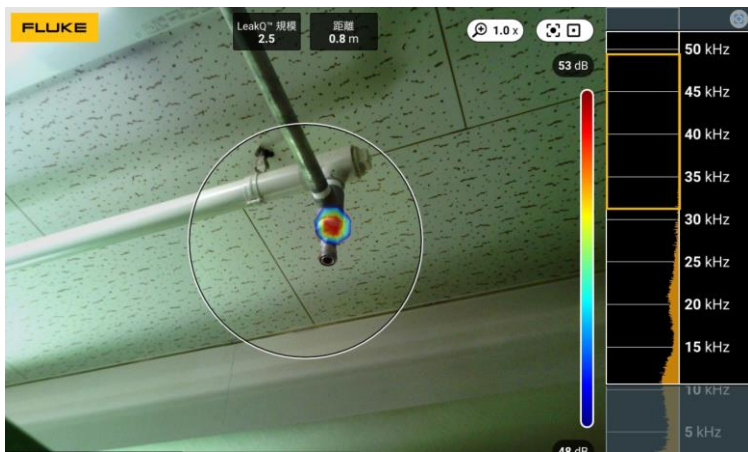
■ 漏れ箇所の写真

検査所要日数・時間	0.5日(4時間)
漏れ箇所数	28箇所
漏れ量合計	323.1L/min
年間損失合計	898,399円
年間推定CO2排出量	13,948.7kg/年

エア漏れ検査半日(4時間)の結果、28カ所のエア漏れが発見されました。加工機などの製造機器からの漏れは装置の音が大きく、**人力での把握は困難**なため、**大きな損失コストを出しているに見逃しがち**になっていることが多いです。

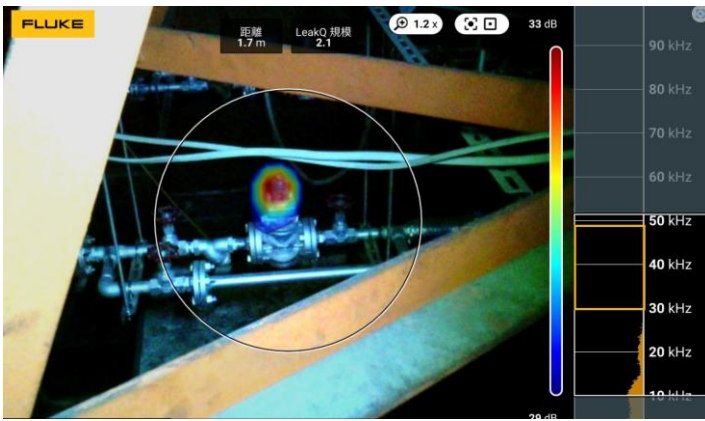
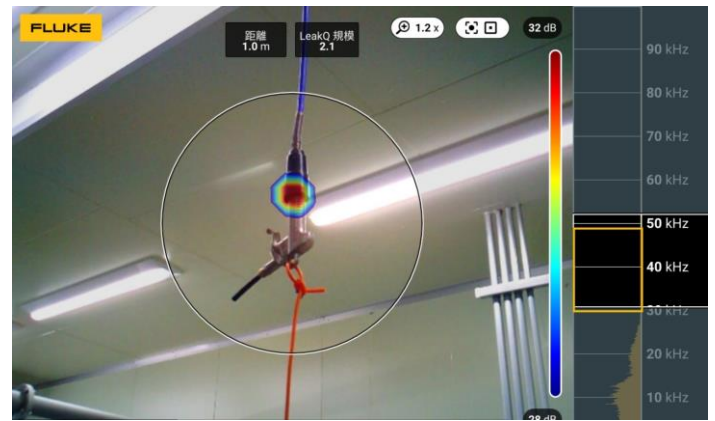
■ 漏れ箇所の写真

検査所要日数・時間	1時間
漏れ箇所数	14箇所
漏れ量合計	152.6L/min
年間損失合計	290,371円
年間推定CO2排出量	6597.6kg/年

キャンペーン期間中に1時間検査を行い、結果14か所のエア漏れが発見されました。エアガンのカップリングから強い漏れが多く発見されました。弊社の検査機器はエアリークの超音を視覚化するため、暗所でも検査可能。工場屋根裏の暗所でもエアリークの検知に成功しました。

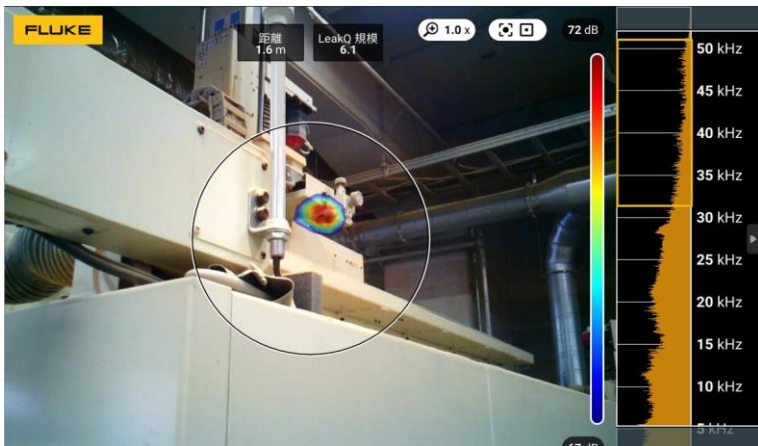
■ 漏れ箇所の写真

検査所要日数・時間	1時間
漏れ箇所数	17箇所
漏れ量合計	412.4L/min
年間損失合計	1,121,209円
年間推定CO2排出量	17,824.5kg/年

キャンペーン期間中に1時間検査を行い短時間で推定損失コストの大きな漏れを多数発見しました。装置の数や大きさに比例して漏れ箇所が多くなる傾向がよく見られます。

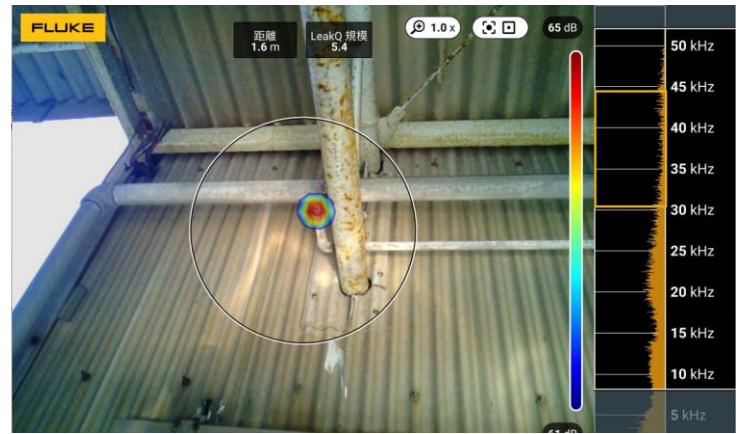
■ 漏れ箇所の写真

検査所要日数・時間(真空漏れ)	1時間
漏れ箇所数(真空漏れ;窒素)	1箇所;1箇所
漏れ量合計(真空漏れ;窒素)	16.7L/min;9L/min
年間損失合計(真空漏れ;窒素)	23,305円;190,508円
年間推定CO2排出量(真空漏れ)	723.7kg/年

高所窒素配管からの漏れと、真空タンク上部のフランジ継手部分からの真空漏れの検知に成功しました。エア以外のガスや、真空漏れにも応用可能です。エア以外のガスは単価が高いことが多く、1箇所の漏れで大きな損失がうまれるケースが多い傾向があります。
