エア漏れ検査サービスレポート

●●●●株式会社様

本社工場

2023年2月20日

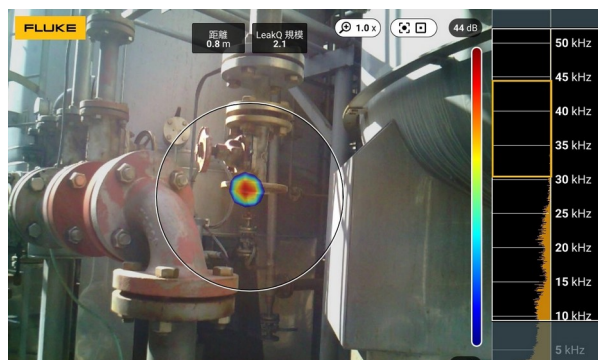
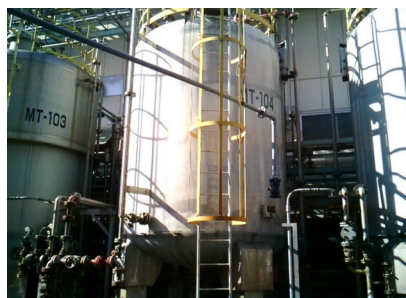
No.2 SAMPLE

検知日時	2023/2/20 09:44
検知距離	0.8m
dBLレベル測定値	50
システム圧力Mpa	0.6Mpa
推定リーク量	2.1L/min
年間推定損失電力量	192.9kWh/年
年間推定損失額	5,786円
年間推定CO2排出量	89.8kg/年

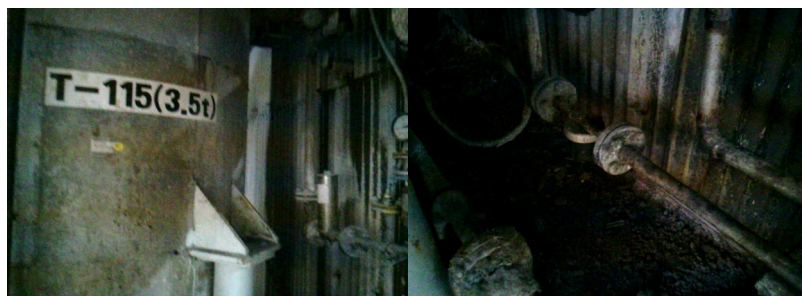
No.3 SAMPLE

検知日時	2023/2/20 09:44
検知距離	0.6m
dBLレベル測定値	82
システム圧力Mpa	0.6Mpa
推定リーク量	30.1L/min
年間推定損失電力量	2791.9kWh/年
年間推定損失額	83,757円
年間推定CO2排出量	1300.5kg/年

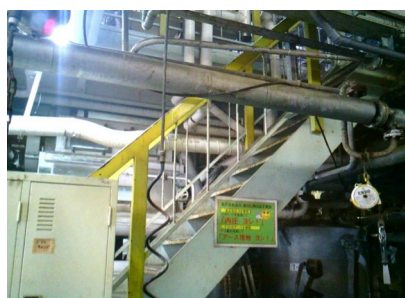
No.4 SAMPLE

検知日時	2023/2/20 09:44
検知距離	0.3m
dBLレベル測定値	77
システム圧力Mpa	0.6Mpa
推定リーク量	14.3L/min
年間推定損失電力量	1324.8kWh/年
年間推定損失額	39,743円
年間推定CO2排出量	617.1kg/年

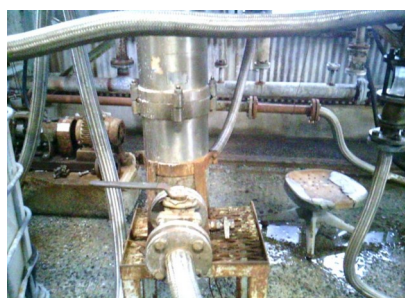
No.5 SAMPLE

検知日時	2023/2/20 09:44
検知距離	0.3m
dBLレベル測定値	38
システム圧力Mpa	0.6Mpa
推定リーク量	0.7L/min
年間推定損失電力量	62.5kWh/年
年間推定損失額	1,875円
年間推定CO2排出量	29.1kg/年

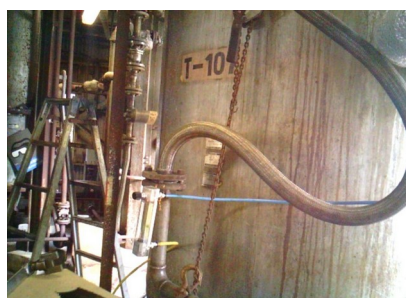
No.7 SAMPLE

検知日時	2023/2/20 09:44
検知距離	0.2m
dBLレベル測定値	66
システム圧力Mpa	0.6Mpa
推定リーク量	2.9L/min
年間推定損失電力量	269.4kWh/年
年間推定損失額	8,082円
年間推定CO2排出量	125.5kg/年
