# エアリーク検査レポート サンプル

〇〇株式会社  
〇〇プラント

2022年7月20日

協和機工株式会社

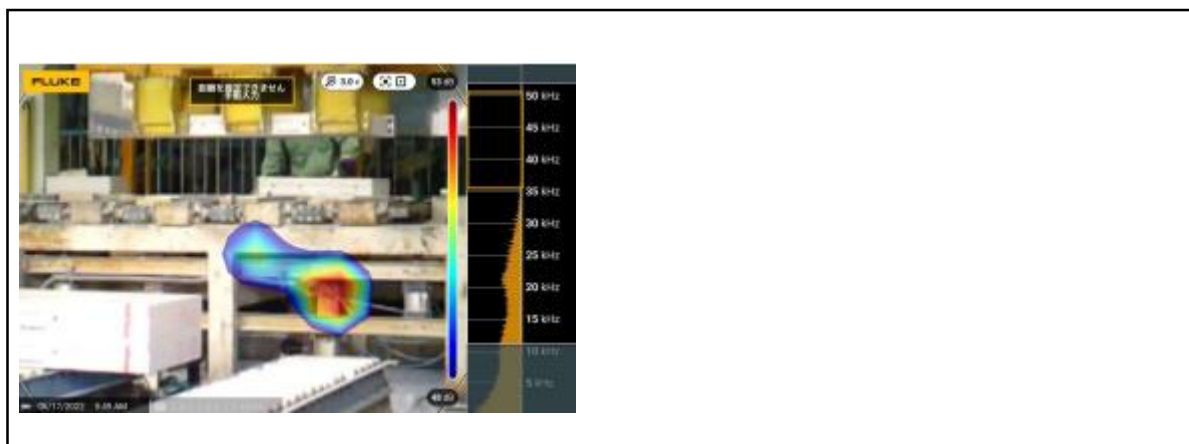
No.8    A棟2階    配管    継ぎ手

検査日時                    2022/07/20 14:35  
検査距離                    5.0m  
dBレベル測定値            57.2  
リークの種類                開口端  
LeakQ                        5.5  
システム圧力bar            5  
推定リーク率                3.4L/min  
年間推定損失額            4,121円/年

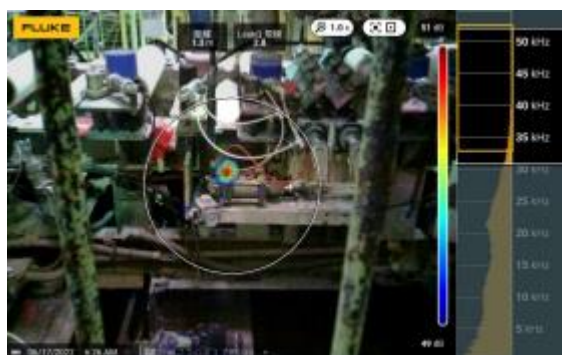
No.14    B棟1階    配管結合部

検査日時                    2022/07/20 15:09  
検査距離                    0.5m  
dBレベル測定値            61.4  
リークの種類                ホース  
LeakQ                        2.9  
システム圧力bar            5  
推定リーク率                0.4L/min  
年間推定損失額            514円/年
